Inventering av makrofyter i Yxern 2018

Titel: Inventering av makrofyter i Yxern 2018.

Utfört av: Calluna AB (organisationsnummer: 556575-0675)
Adress huvudkontor: Linköpings slott, 582 28 Linköping
Hemsida: www.calluna.se
Telefon (växel): +46 13-12 25 75

På uppdrag av: Västerviks kommun

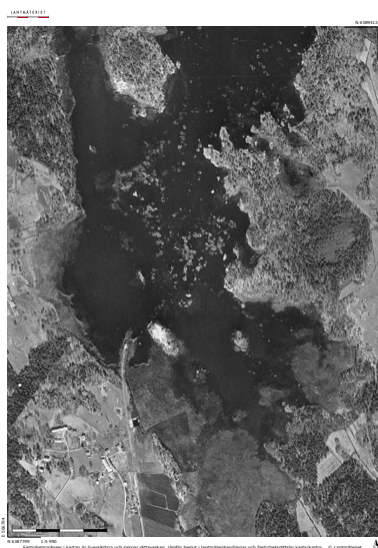
Figur 3. Omkring 1960.

Även många övervattensväxter såsom vass och kaveldun kan gynnas av barlagda bottenar eftersom deras frön helst gror på barlagd botten. Det syns tydligt både i fält och på gamla och nya flygbilder (Figur 3, Figur 4, Figur 5) att den sydligaste delen av sjön har vuxit igen med övervattensväxter sedan 1960-talet. Övervattensväxter tål dock inte långvarig dränkning om vattendjupet överstiger ca. 2,5 meter under långa perioder.
